MURERARBEIDET

VED TØNSBERG KATOLSKE KIRKE

– erindringer og refleksjon

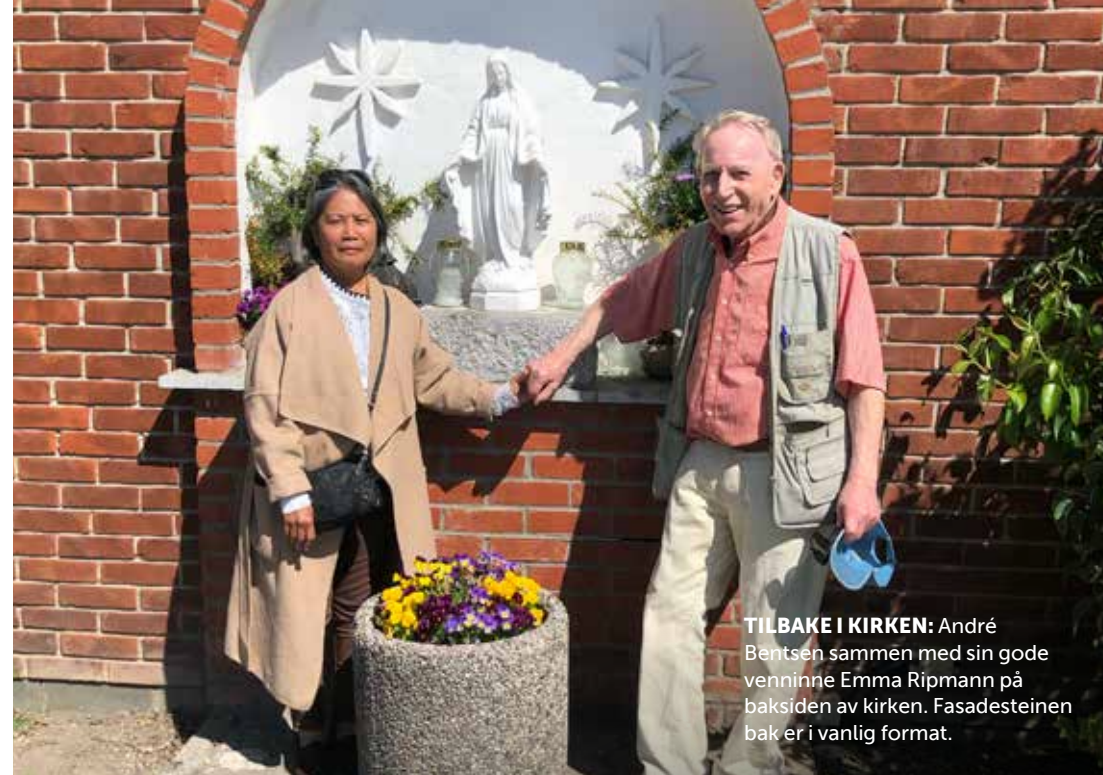
TILBAKE I KIRKEN: André Bentzen sammen med sin gode venninne Emma Ripmann på baksiden av kirken. Fasadesteinen bak er i vanlig format.

For de som var med som håndverkere var det et utfordrende og spennende arbeid. De innvendige vegger og tak var murt i flere runder og i såkalt jobbstein. Utvendig var det murt med vanlig format. Jobbsteinen var i størrelse rundt halvparten av en vanlig norsk murstein. Jeg hadde med tommestokk under besøket i kirken og målte variasjoner på steinhøyden på fra 3,8 – 4 mm. Lengden var ganske jevnt på 24 cm. Til forskjell fra dagens teknikk var at kalken ble lesket i binger ved foten av heisen. Den ble blandet med cement i blandemaskin pluss vann på stedet.

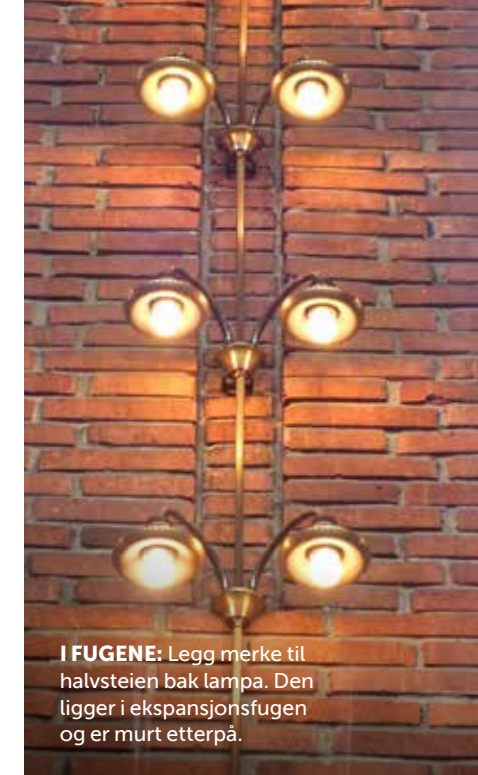
I FUGENE: Legg merke til halvstein bak lampen. Den ligger i ekspansjonsfugen og er murt etterpå.

Etter at alt dette var ferdig, ble det lagt et tak med vanlig møne over rundbuen. Rundbuen er dermed ikke synlig utvendig. Taket og veggene innvendig var inndelt i kvadrer. Det var, etter min oppfatning, ekspansjonsfuger mellom kvadrene. Kvadrene er jo det vi murere kaller spranget mellom ekspansjonsfugene. Imellom kvadrene ble det ettermurt med en halvsteins bredde. Halvsteinene ble ikke lagt i flukt med murerlivet. Senere er det lagt armatur med lys i den nederste delen av ekspansjonsfugene.

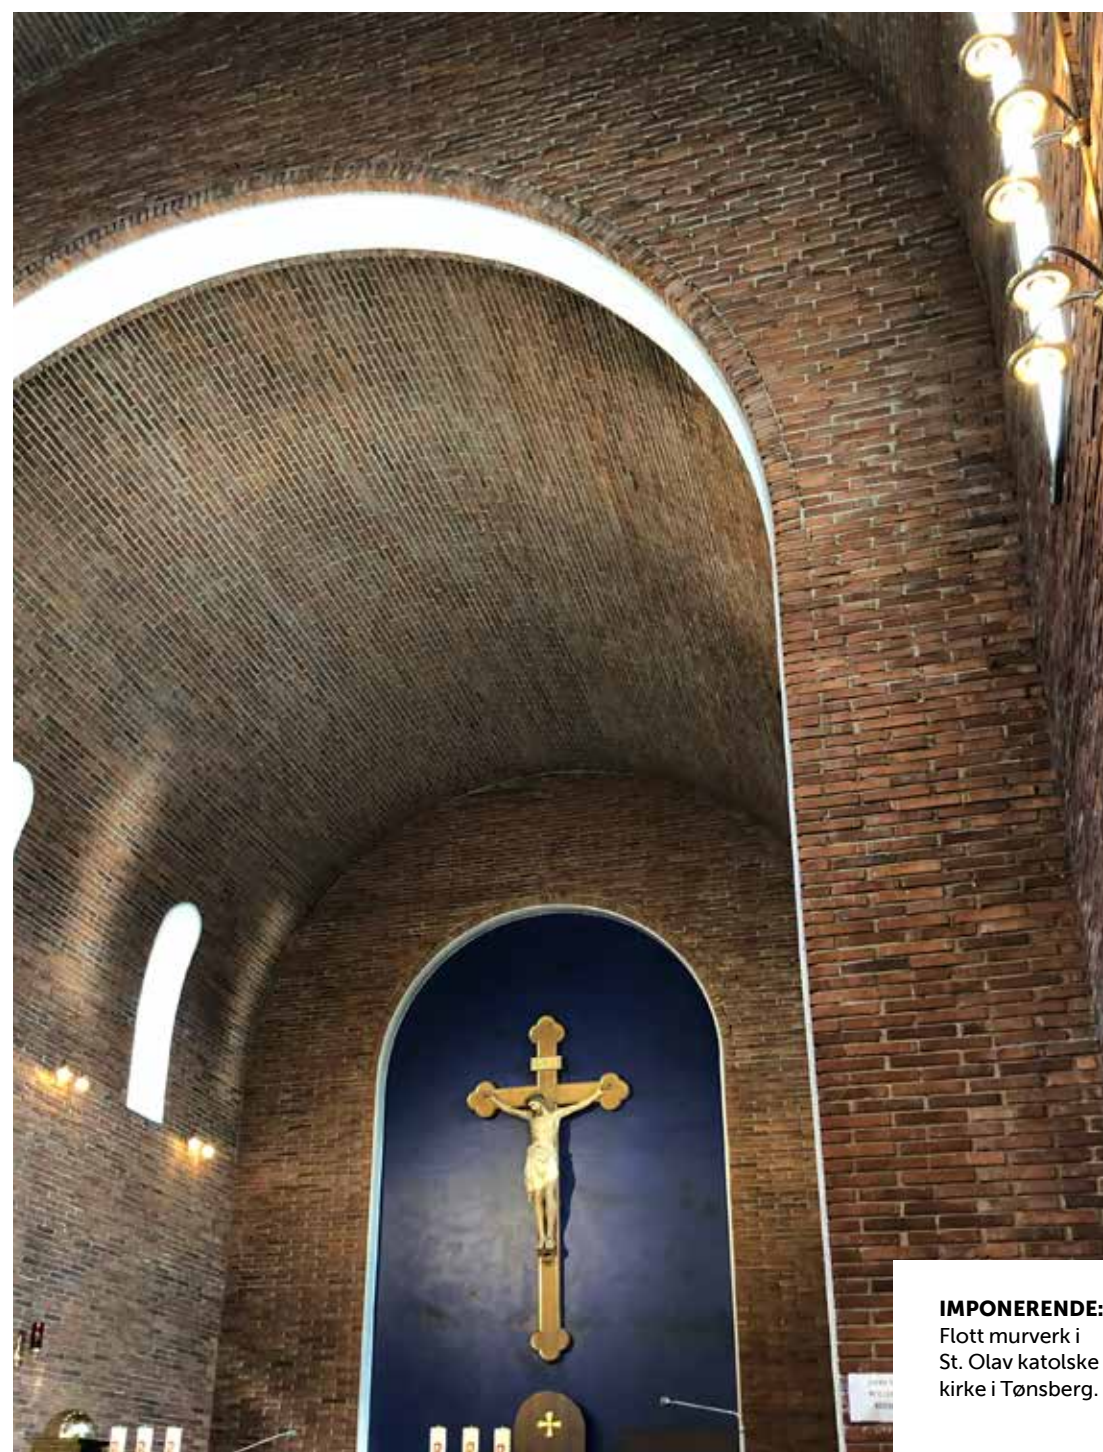
IMPONERENDE: Flott murverk i St. Olav katolske kirke i Tønsberg.

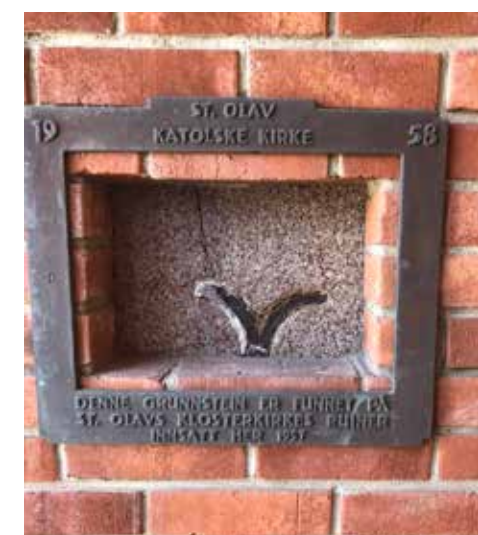
GRUNNSTEIN: Denne grunnsteinen er funnet på St. Olavs klosterkirkes ruiner. Er innsatt under byggingen av kirken i 1957.

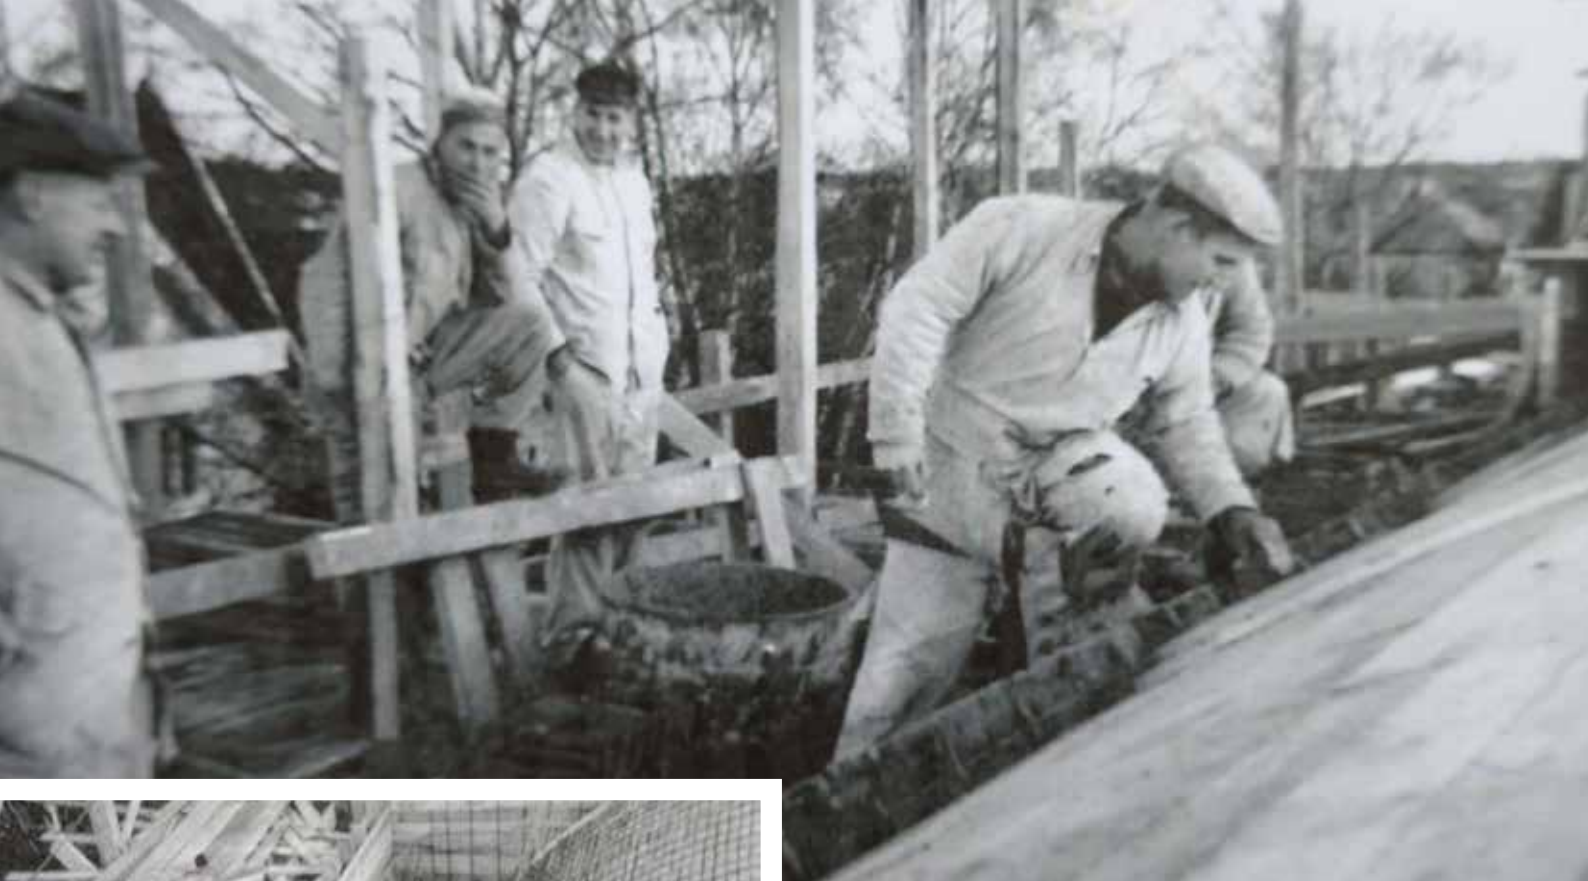
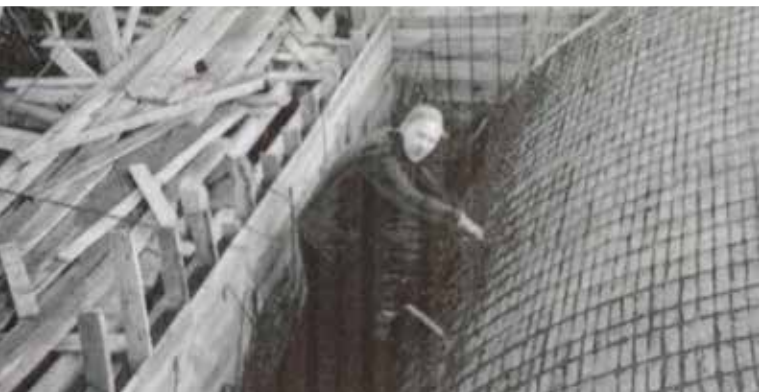
▲ André Bentzen murer med jobbestein mot forskaling. Han er akkurat ferdig med læretiden. Derfor tilskuere. Han får lov til å jobbe selvstendig, greier han det? Til venstre i bildet står hans læremester. Vi kalte ham for «kuppert» etter skøyteløperen med samme navn. De to andre står og gliser av André.
 ◀ Armeringen av støpen over rundbuen. Under armeringen er det ferdig slemmet eller støpt. Bak personen i bildet er det satt opp forskaling.

Selve rundbuen hvilte på forskalingen og hadde ikke bæring før siste stein var lagt. Det var forskalingsnekkere som lagde forskalingene. Den måtte være svært nøyaktig og godt understøttet. Etter at vi hadde murt ferdig kom jernbindere og la armering. Armeringen i seg selv måtte behandles, gjerne med nauthår, sand og cement for ikke å ruste. Man brukte gjerne store brett påsatt filt for å få god dekning over jernbindingen. Først etter at dette var ferdig og at det var støpt, kunne forskalingen fjernes. Først da ble rundbuen ferdigstilt av murere som måtte ettergå alle fugene som hadde ligget mot forskalingen. Siden disse hadde ligget skjult mot forskalingen var det uunngåelig at det ble noe svinn og mangler. Vi måtte stå å spekke over hodene våre. Det var et ubehagelig arbeid.
